常德鼎城“4·5”一般民房拆除 事故调查报告

常德市政府事故调查组

2024年5月

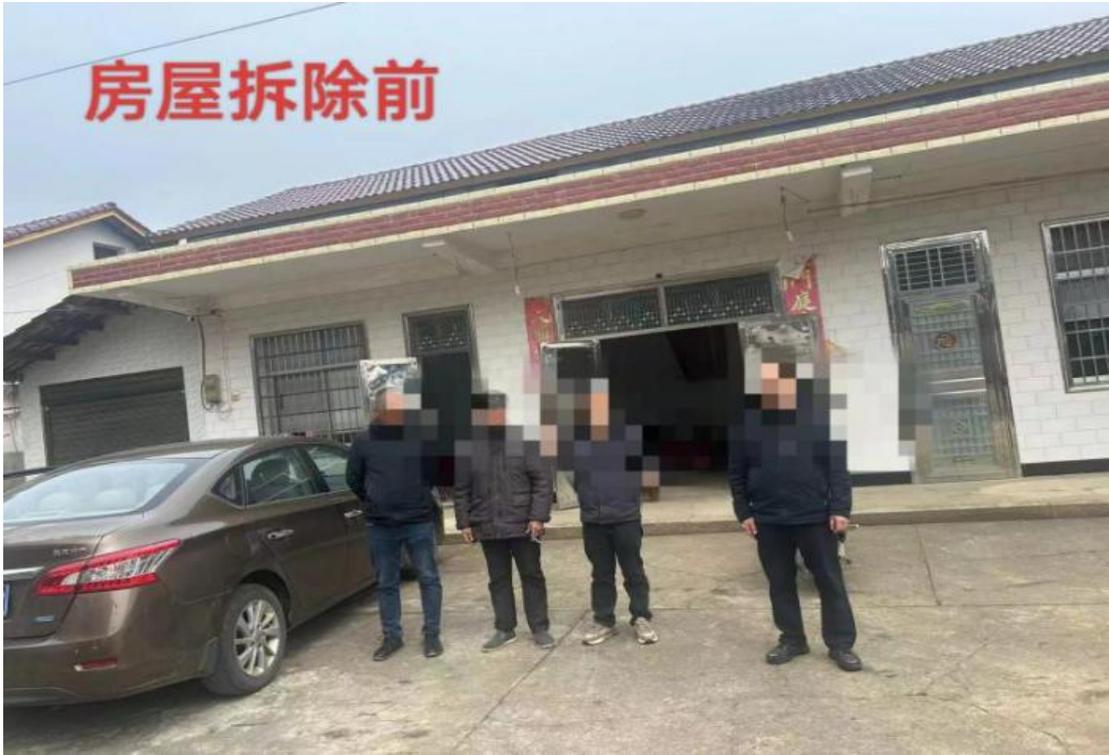
涉事民房位于常德市鼎城区许家桥回维乡永寺山村*组，房主为张某某，该房屋始建于1988年，为一层民房，砖混结构，建筑面积134 m²。2019年对其进行了局部修缮，民房正立面一层屋顶设置了混凝土天沟，天沟搁置在悬挑梁上。2021年4月5日，鼎城区住建局指导许家桥乡人民政府对张某某房屋进行了排查，初步判定为基本安全，并将其录入了农村房屋安全隐患排查

图 1 涉事房屋拆除前照片

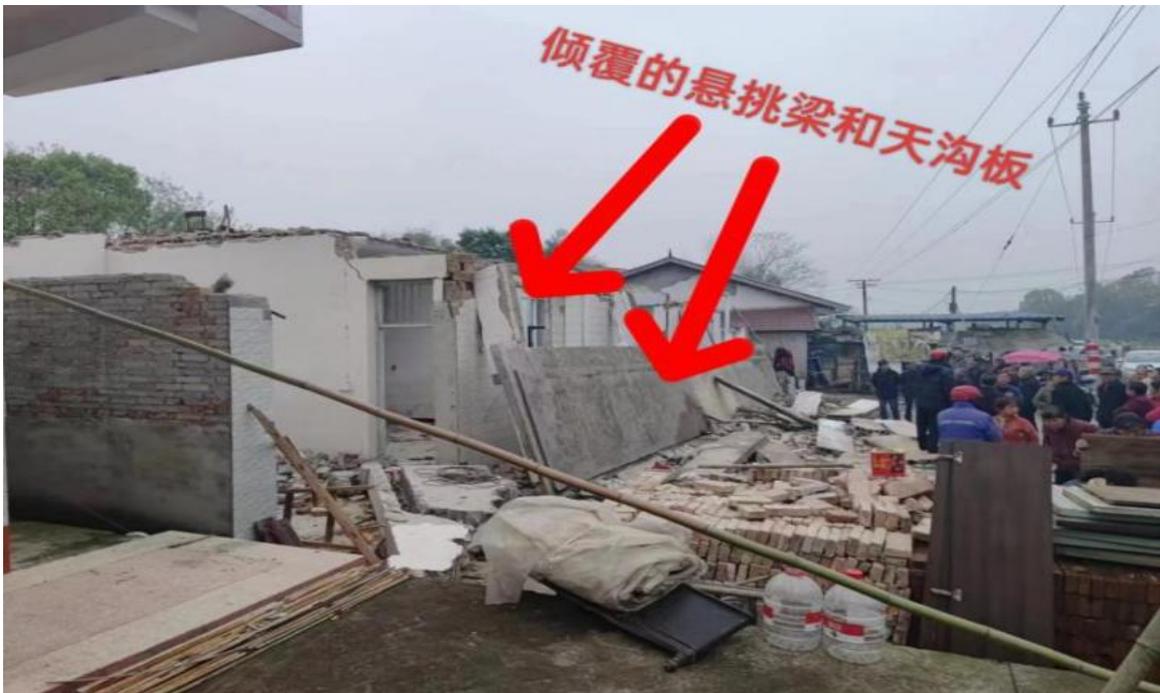
事故发生地点位于鼎城区许家桥回维乡永寺山村5组，拆除房屋前为一条3米宽的水泥路，屋后是屋主自家菜园，两侧为邻居房屋。4月5日18时50分左右，涉事房屋的屋面瓦、檩条、山墙砖砌体均已拆除完毕，屋前天沟板与挑梁因失衡发生倾覆，7名拆除人员从楼面跌落，8块压在挑梁上的预应力空心板被掀

翻，砸在跌落人员身上。

图 2 事故现场照片

2. **拆除方法不正确。**拆除作业前未制定拆除施工方案，拆除方法和顺序存在严重错误：一是在未对悬挑梁和天沟板加设支撑的前提下提前将屋面瓦、檩条、山墙砖砌体等悬挑梁压重荷载拆除；二是拆除人员在悬挑天沟板端来回搬运拆下来的砖块，升降机依靠天沟板增加倾覆荷载和力矩；三是拆除人员使用冲击钻、撬棍拆除预应力空心板连接缝，破坏了预应力空心板的整体连接性。以上错误操作是导致悬挑梁和天沟板发生倾覆的主要原因。

1. **民房老旧抗倾覆能力差。**该房始建于 1988 年，悬挑梁悬挑长度 1.4 米，天沟板悬挑长度 1.7 米和 1.95 米，悬挑梁伸入墙体长度 1.65 米， $1.65/1.95=0.85 < 1.2$ （梁上有墙） < 2 （梁上无墙），悬挑梁伸入墙体长度与悬挑长度的比例不满足结构稳定性的要求。
