常德高新区常德泰重起重设备有限公司 “7·15”一般高处坠落事故调查报告

常德市政府事故调查组

2024年9月

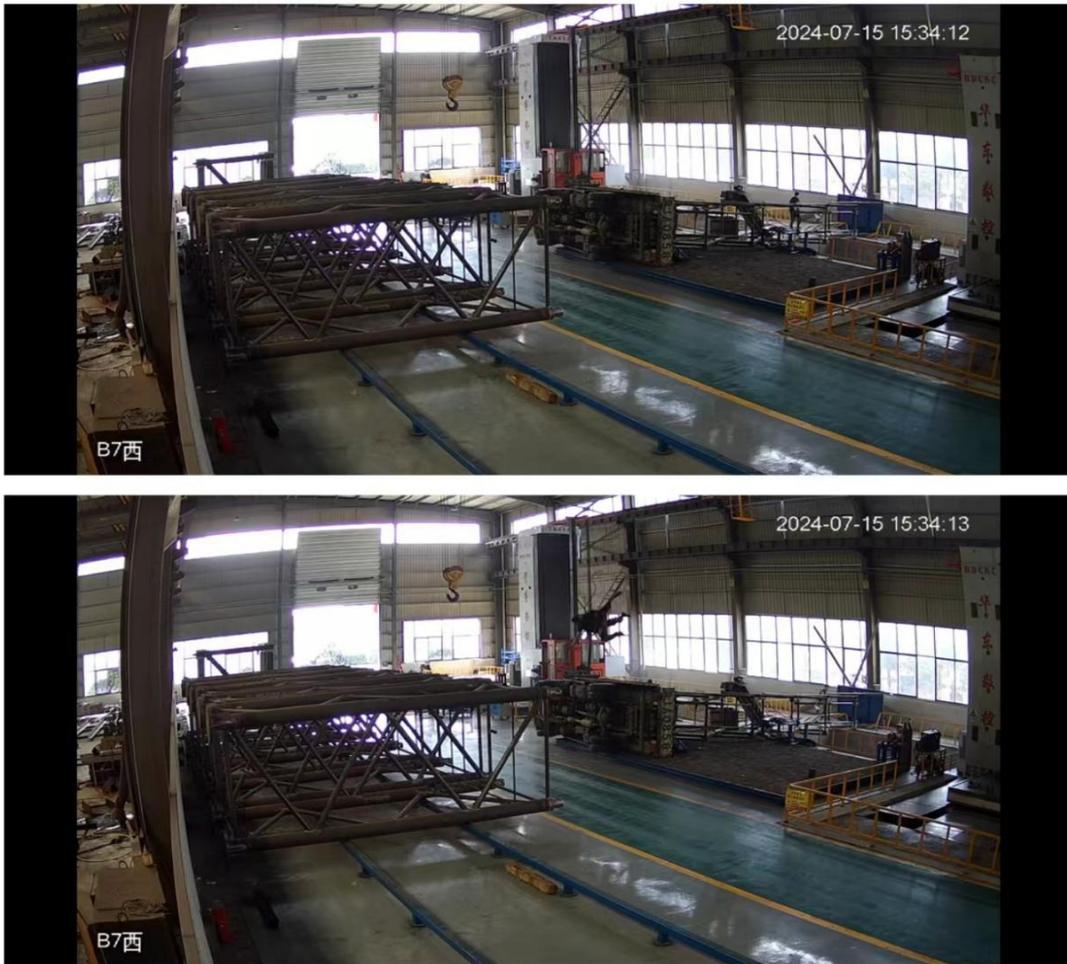
根据事故现场视频显示：14时21分，毛某某、徐某进入瑞齐隆公司。14时23分，毛某某将湘JA0856轻型栏板货车倒入瑞齐隆公司机加车间，开始做风扇安装之前的准备工作。15时29分01秒，视频显示液压升降平台上面工作台面放置了1台风扇，毛某某、徐某在做风扇安装前的准备工作。之后毛某某和徐某启动液压升降平台，将液压升降平台升至车间内厂房顶棚风扇安装点，15时33分01秒，液压升降平台工作台面已伸展到位，此时二人均未戴安全帽也未系安全绳。15时33分06秒，该车辆及液压升降平台开始倾斜，15时33分44秒，车辆及液压升降平台发生侧翻，货车与液压升降平台侧翻至地面时与墙体发生碰撞，产生火花。15时34分03秒，瑞齐隆公司机加车间数控铣岗位操作工熊某凯听到声响跑步进入事发现场，看到前上方两名作业人员用手抓在车间内厂房顶棚横梁的工字钢上，并大声呼救。熊某凯赶紧跑到事故现场想办法救援。15时34分13秒，两名作业人员坠落至地面。

图 1 事发现场监控

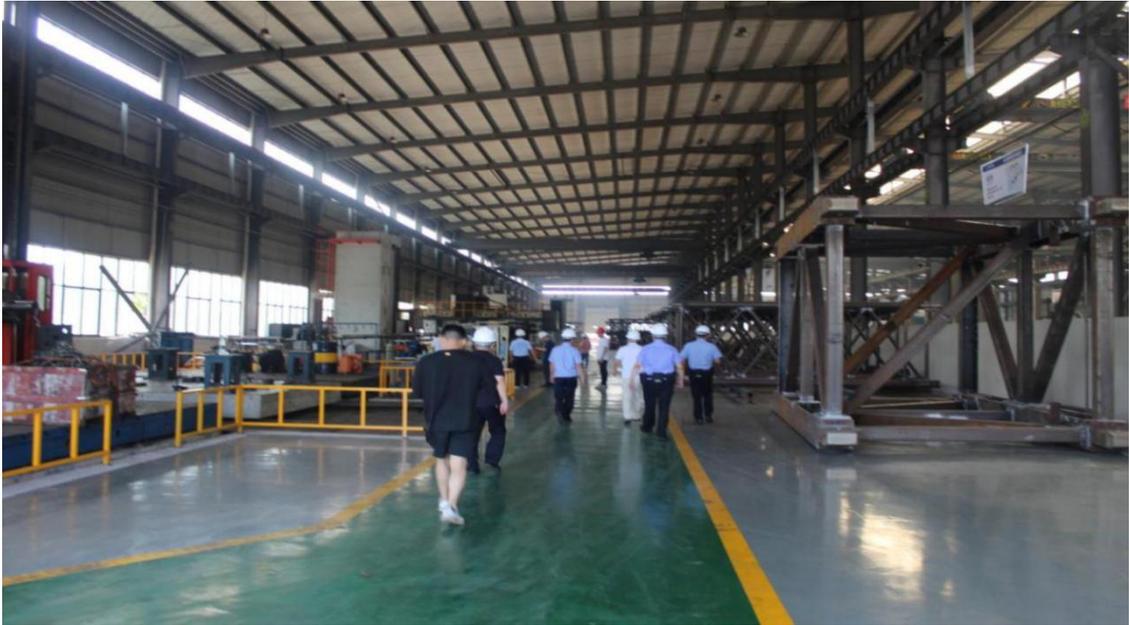
现场位于瑞齐隆公司机加车间西南侧厂房内。中心现场为一辆私自改装的小型四轮货车侧翻倒地，其四轮小货车和液压升降平台的直立高度约为 11 米。现场四轮小货车侧翻至现场厂房大门西侧约 8 米处的台阶左侧地面上，现场四轮小货车的左侧挡板呈开启状态，右侧挡板呈关闭状态。

图 2 事故发生机加车间场景图

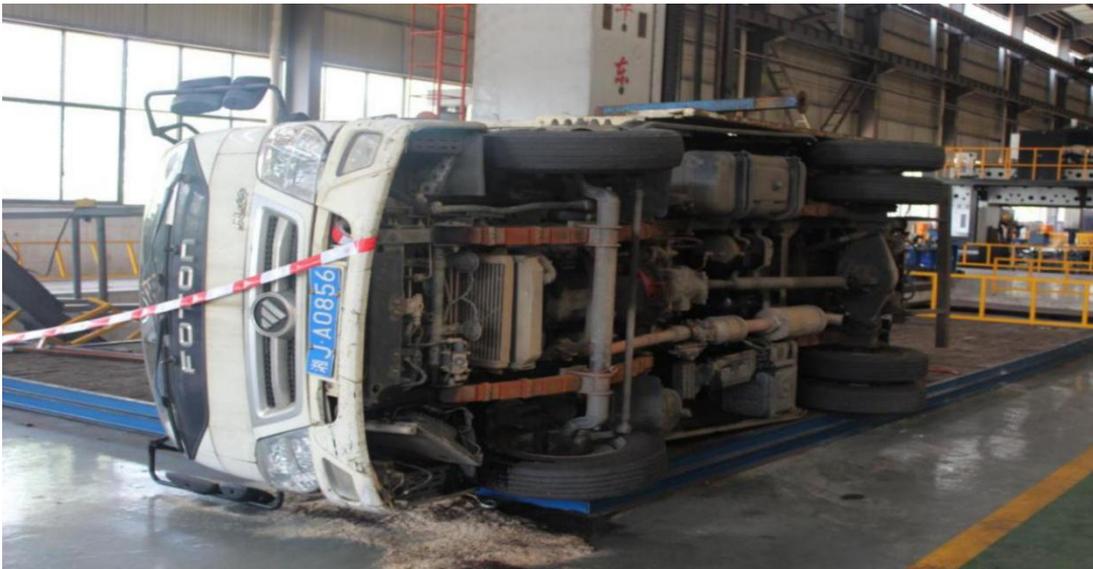
图 3 事故涉案车辆湘 JA0856 现场场景图

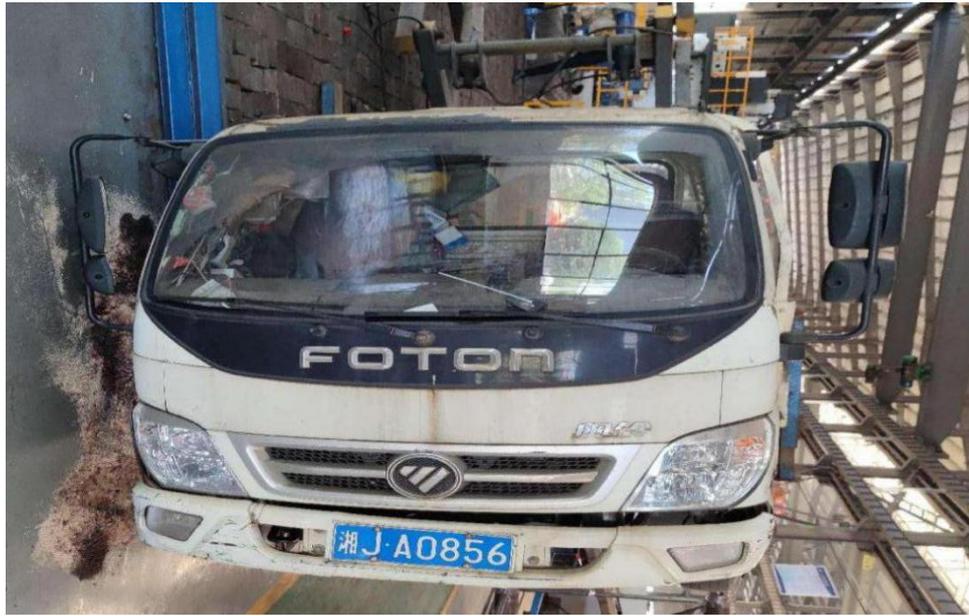
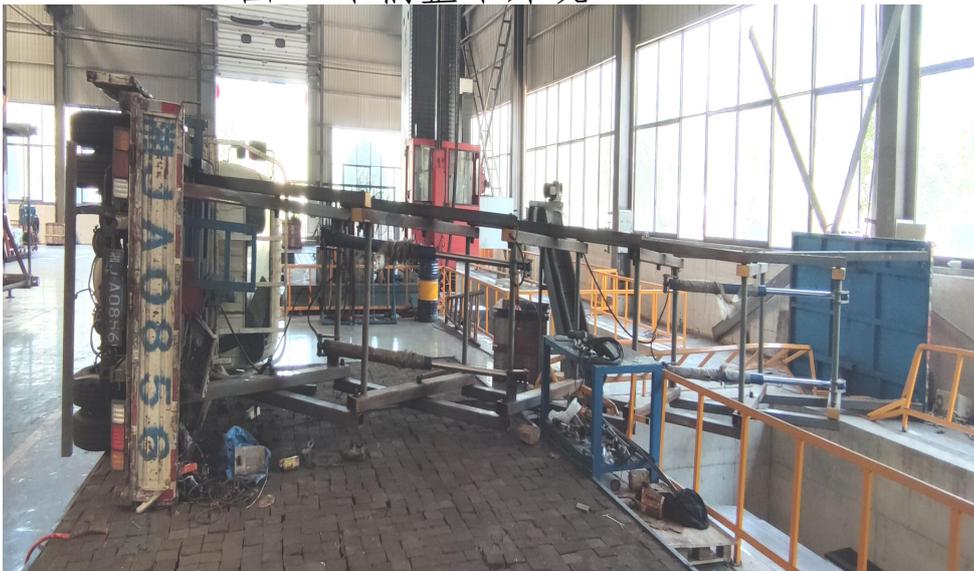
图 4 车辆整车外观

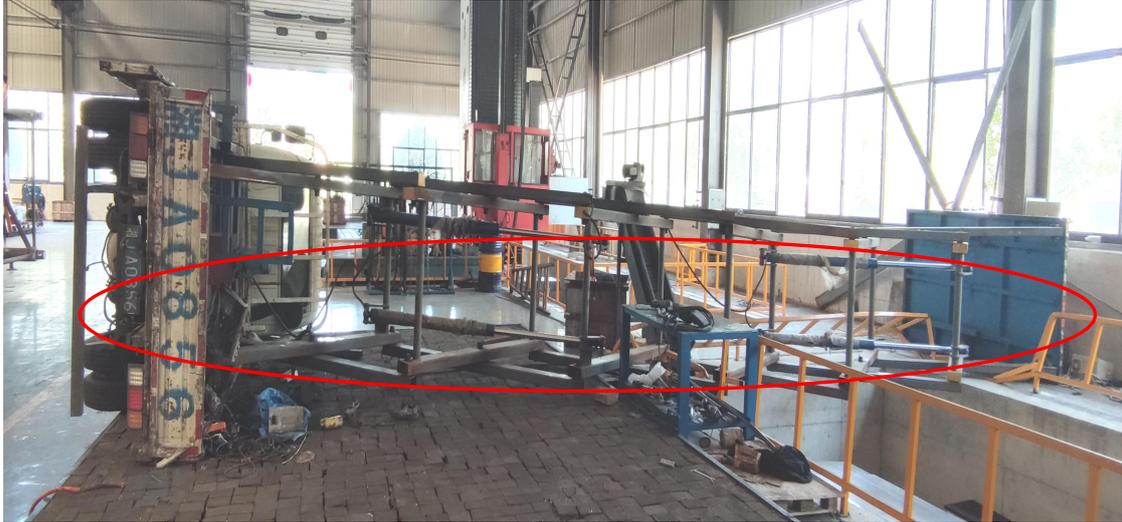
2. 检验车辆现场情况：检验时该货车为向右侧倒地状态，货车货厢上部安装有一个液压升降平台，液压升降平台与车辆车架通过螺杆固定连接。液压升降平台底左前、右前、左后、右后各有一个支腿安装孔，检验时，只见左前支腿插入。液压升降平台为伸展状态，左前支腿底部距液压升降平台上平面 11.42m。升

降平台上部工作台平面长 2450mm、宽 1510mm，有 4 个护栏插孔，未见安装护栏。举升平台伸缩油缸管路未见破损、渗漏现象。

图 5 货车加装的液压升降平台

2. 违反操作规程，违章作业。在高空作业中液压升降平台底左前、右前、左后、右后各有一个支腿安装孔，作业时支腿须全部展开。经现场勘验，事发时液压升降平台仅左前支腿插入，其余三个支腿未展开，导致液压升降平台工作台面伸展至工作面时重心不稳，最终导致液压升降平台及车辆发生侧翻；

产安全事故隐患，对从业人员进行岗位安全操作规程和安全操作技能的教育培训，建立高处作业等特种作业的审批制度。监督从业人员正确使用液压升降平台，要严格落实液压升降平台的安全操作规范。公司主要负责人要制定并严格实施液压升降平台的安全操作规程，督促检查液压升降平台使用的安全生产工作，防止类似事故发生。瑞齐隆公司要强化对外包单位的管理，进一步落实企业安全生产主体责任，加强对外包单位的安全生产工作统一协调、管理，定期开展安全检查，针对检查中发现的安全隐患严格督促外包单位整改，强化对外包项目相应资质条件的审核把关；要建立健全并落实对承包单位的安全管理制度，做到对外包作业规范化管理。

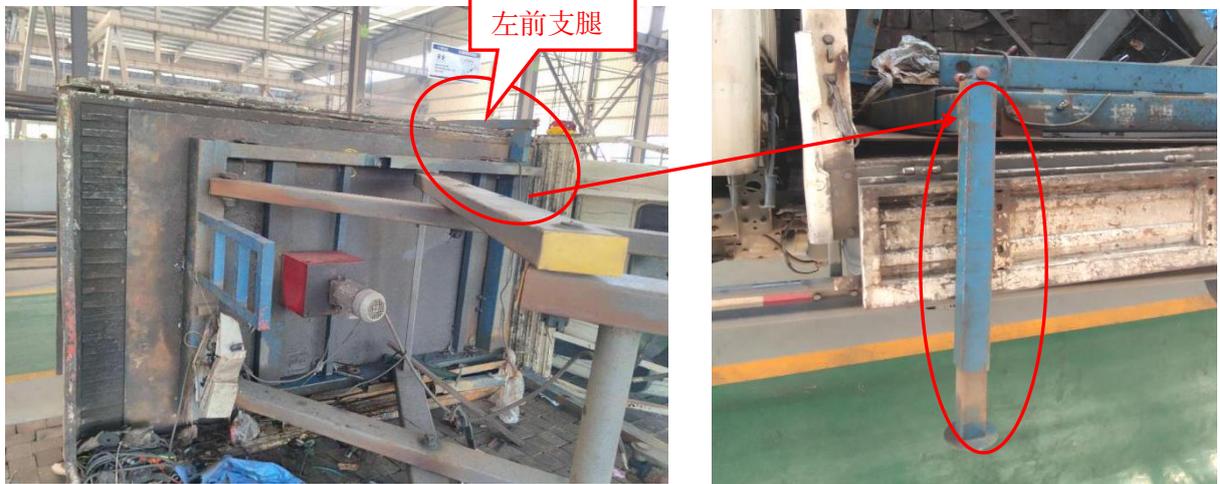
图 6 液压升降平台底部固定在货车货厢内

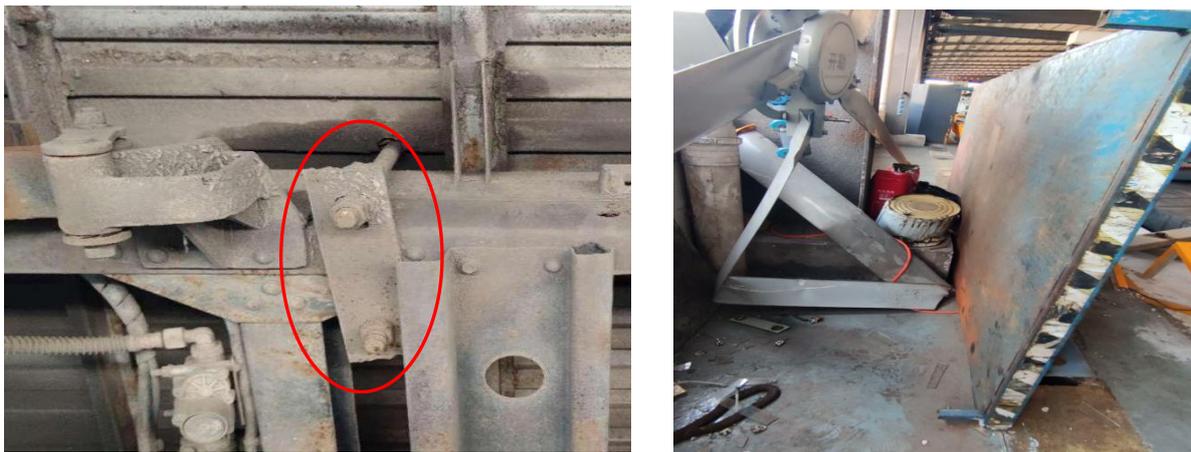
图 7 升降平台与车架连接固定处

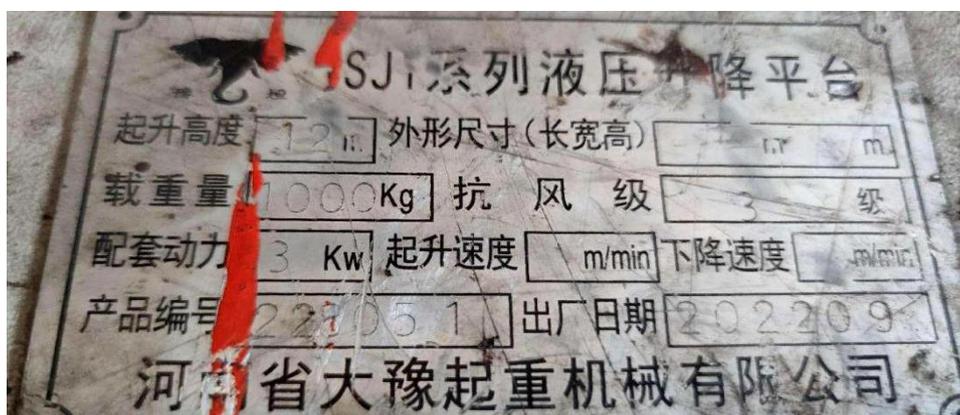
该货车安装的 SJ1 系列液压升降平台基本信息如下：起升高度：12m，载重量：1000kg，生产企业：河南省大豫起重机械有限公司，产品编号：228051，出厂日期：2022 年 9 月。

图 9 液压升降平台铭牌

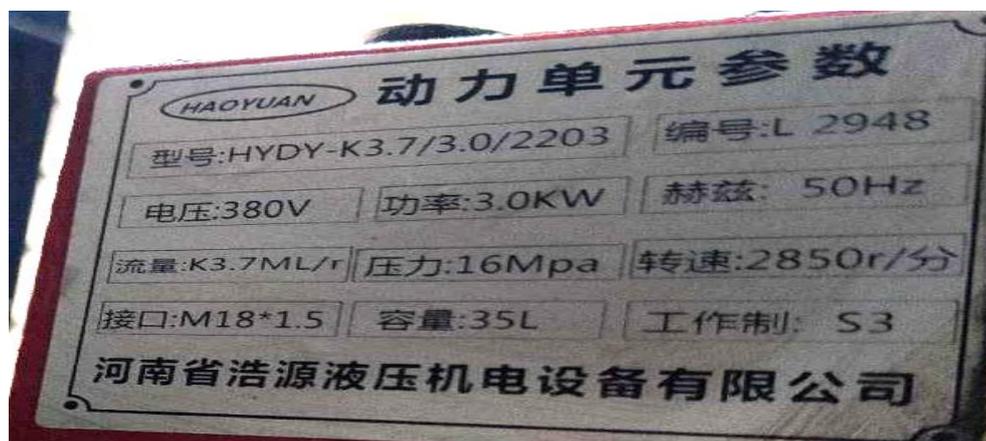
平台液压系统动力单元参数：型号：HYDY-K3.7/3.0/2203，编号：L2948，电压：380V，功率：3.0kW，液压马达型号：MS90L-2。

图 10 动力单元铭牌

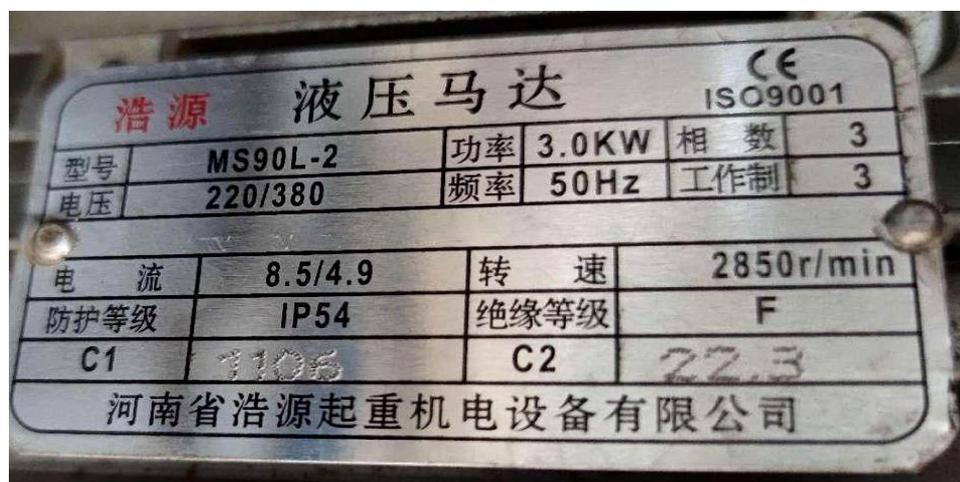
图 11 液压马达铭牌
