常德临澧湖南省文程烟花爆竹有限公司  
“10·14”一般燃爆事故调查报告

常德市政府事故调查组

2024年12月

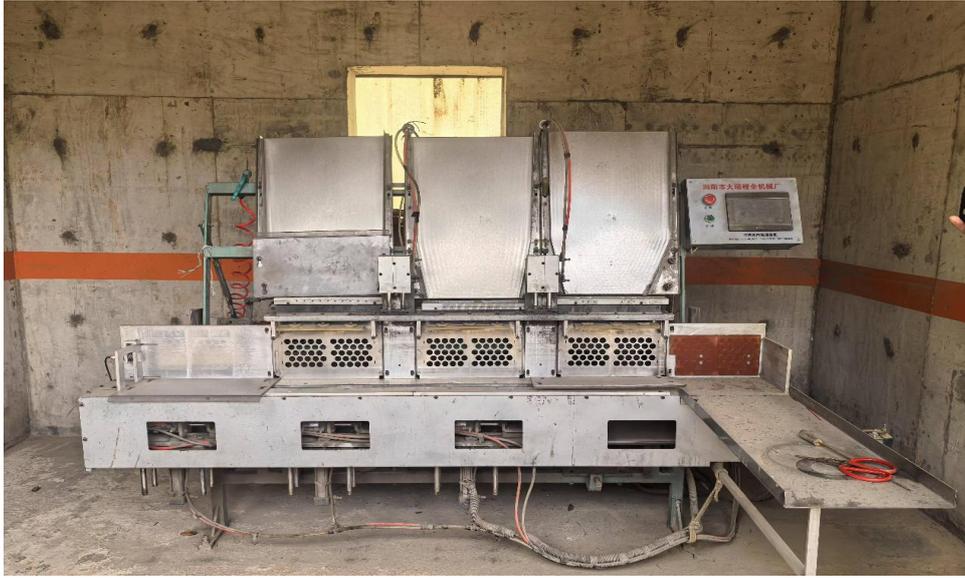
图1 同型号机器照片（109号工房同类机器）

根据专家组所出具《组合烟花（发射筒内径 $\leq 20\text{mm}$ ）自动装填效果内筒成套设备现场勘验报告》可知，事发工房所使用的内筒填充设备在使用时经常出现卡模现象，设备运行过程中，由于故障频出，推筒钎杆经常顶破内筒而导致烟火药散落在机架上，造成机器上裸药较多。加上设备多处构件为非防爆设计，增加了起火爆炸风险。

3. 设备上烟火药积尘厚，范围大，且含有感度高的烟火药，设备上附着的烟火药积尘混合物不断在变化，设备在运转过程中撞击、传动带来的附加能量，甚至是在带压吹扫时带来的附加能量，很有可能会成为积尘的引爆能，增加了起火爆炸风险。

（四）加强设备的检测检修。烟花爆竹生产企业要建立并严格落实机械设备检测检修制度，定期维护、定期检测。机械操作人员要熟悉掌握本岗位机械设备基本性能，要做到会检查、会使用、会操作，发现问题立即报告。要坚持做到开工前检查，作业过程中发现异常要立即停机，及时清理药尘、杂物再检修，确保

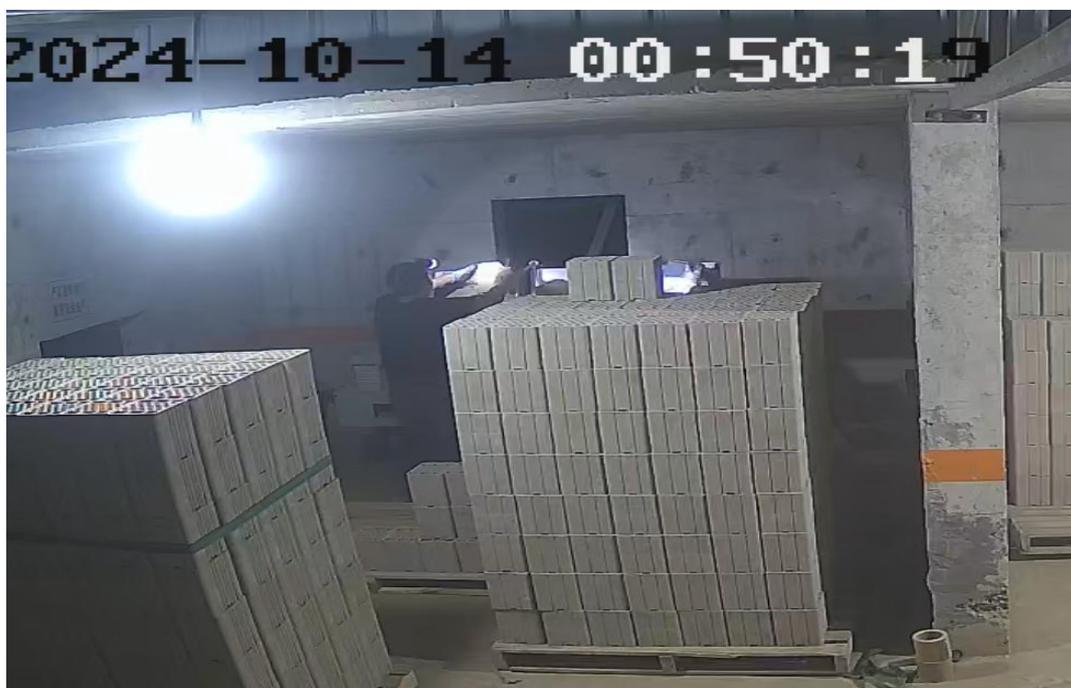
图3 事发前现场情况

0时50分19秒，胡某泉在机器东侧下料斗手动放置内筒效果件，胡某钰在机器西侧手动放置笛音引线，约1.5秒后发生燃爆。

通过现场勘察、调查询问及相关试验，推测具体燃爆过程为：14日0时50分20秒许，由于内筒底泥中的细石英砂落入内筒灌装机机械某个金属传动装置，碾压后产生火花，火花引燃机器上的火药积尘，积尘燃烧引燃笛音引线，点燃的笛音引线在工房内存乱飞，此时，107号工房西间的于某和王某清分别立即从泄爆

1. 填装设备存在设计缺陷，含药积尘未及时清理，内筒烟火药摩擦感度超标。组合烟花自动装填效果内筒成套设备使用时，容易使含烟火药的灰尘扬起，飘落在机器的机架上和裸露的传动部位，加上填装设备构件多处为非防爆设计，作业人员未及时清理机器上积尘，同时内筒烟火药配比不合理，摩擦感度达到 86%，内筒填装过程中，机械摩擦产生火花，引燃机器上的含烟火药积尘，并引燃笛音剂和内筒引线，内筒爆炸后，将邻近内筒的烟火药炸出，被炸出的烟火药燃爆并引燃更多的内筒，内筒炸出的烟火药和大量内筒殉爆形成爆炸。

2. 超员超量，人员违反操作规程。107 号工房设计总药量为 16kg，实际药量为 33.28 ~ 34.28kg 区间，远超设计药量。107 号工房定员为 2 人（单人单间），实际作业人员为 4 人（每单间 2 人，共计 4 人），并操作时其待填装模具和已填装效果件模具将操作间疏散通道堵塞，人员无法逃生，导致事故扩大。

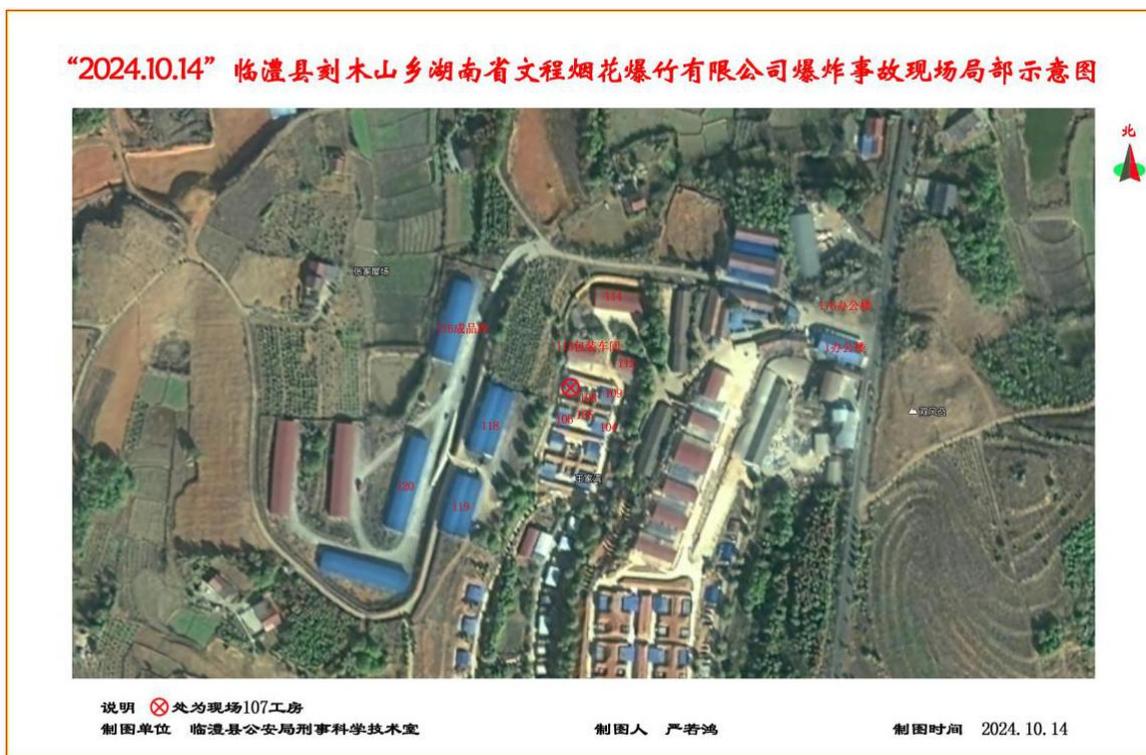
图 4 事故发生位置

口和通道逃出，胡某泉和胡某钰由于被堆放在工房北侧的半成品模压挡住疏散通道，无法逃出。笛音的火苗和工房内燃烧的火药积尘同时点燃内筒引线，内筒爆炸后，将周围未引燃的内筒炸开，并将内筒里的烟火药震飞出来，形成粉尘爆燃，爆燃的火焰再次点燃工房内的内筒，多个内筒同时引爆，并引起周边内筒殉爆，内筒爆炸产生巨大的冲击波，并将工房炸塌，同时，爆炸产生的冲击波和气浪将胡某泉和胡某钰冲出工房，胡某泉被冲到工房外对面防爆堤下，胡某钰冲到离防爆堤约 1 米远处，并被破坏的现浇混凝土顶棚和彩钢瓦等埋压，胡某泉当场死亡，胡某钰送石门县人民医院，当天 7 点 20 分经抢救无效死亡。

事故发生位于 107 号组装装药工房，长 7m，宽 4m，面积 28 m<sup>2</sup>，危险等级为 1.1-2，设计计算药量为 16kg，定员 2 人，其东面往东间隔 8.0m 依次为 108 号黑火药中转、109 号组装装药工房，南面 12.0m 处为 106 号组装装药工房，西面 81.0m 处为 116 号成品库工房，北面 20m 处为 113 号包装车间工房。该工房有东、西两个工作区间，每个区间东西宽 3.7m、南北长 3.7m，其东南西三面为混凝土墙，北面无墙呈敞开状。东工作间放置一台组合烟花自动装填效果内筒机，西工作间放置一台烟花冲垫巴机。
