常德津市澧县庆达再生资源有限责任公司 “4·8”一般起重伤害事故调查报告

常德市政府事故调查组

2025年3月

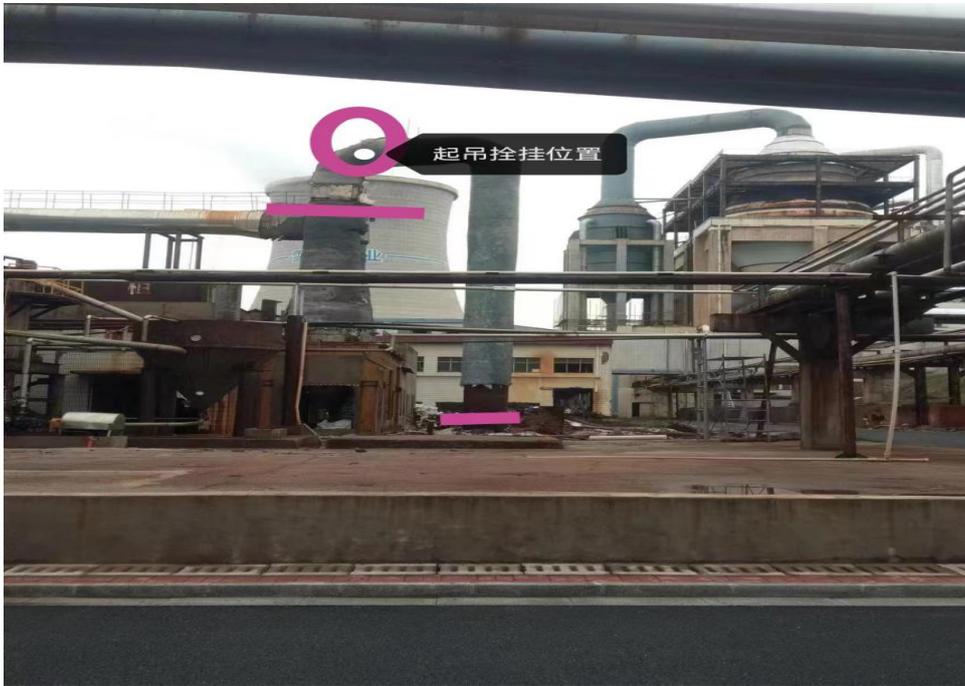
引风管情况：门型引风管的管径约 1.2 米，分为垂直段和水平段，垂直段与地面底座相连，水平段悬空在托架上。垂直段引风管长度约 12 米，水平段引风管长度约 4 米，总重量（含管内

图 1 待拆除老干燥废旧设备（引风管）起吊绳悬挂位置

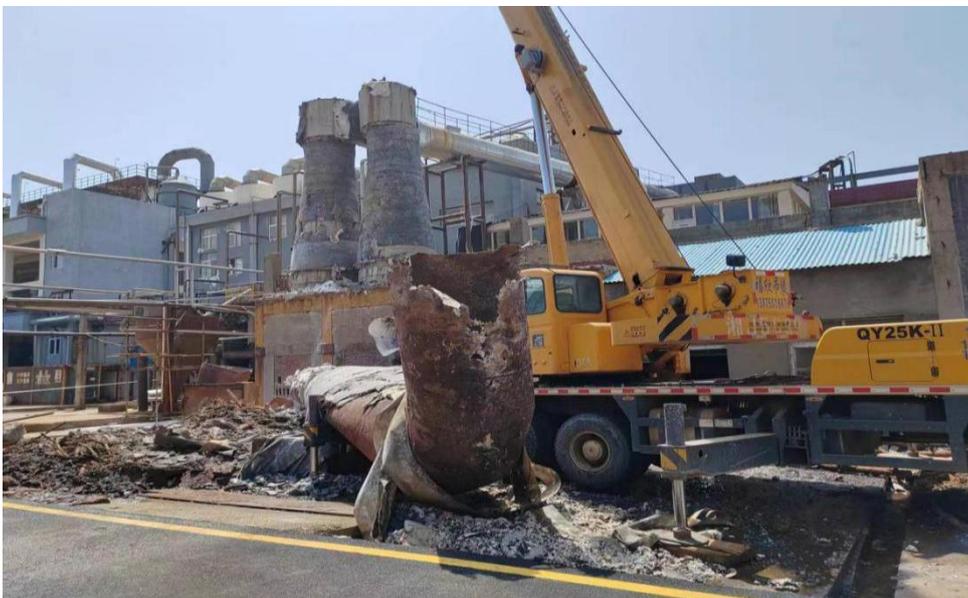
12 时 50 分许，张**、李**、张*、陈**吃完午饭后前往施工现场，张**结算餐费稍晚返回到工地。张**到达施工现场时张**等人在引风管上已系好钢丝绳准备起吊。张**见状在未通知汪成伟的情况下便开始了起吊作业。在起吊门型引风管时，由于引风管内部腐蚀严重，在起吊受力后突发折弯悬空，吊车司机陈**发现吊装的引风管有向吊车操作室方向砸落的风险，突然跳车，不慎摔倒在操作室左侧地面。此时，站在吊装警戒区域外的辅助作业人员张**发现后，立即前往施救，在途中被突然彻底断裂坠落的垂直段引风管击中，引风管坠落砸在吊车左侧支撑臂上，张**被压在引风管下，面朝上，满脸鲜血，吊车司机陈**被倒下的引风管砸到了肩膀和背部。

图 2 事发后引风管垮塌位置

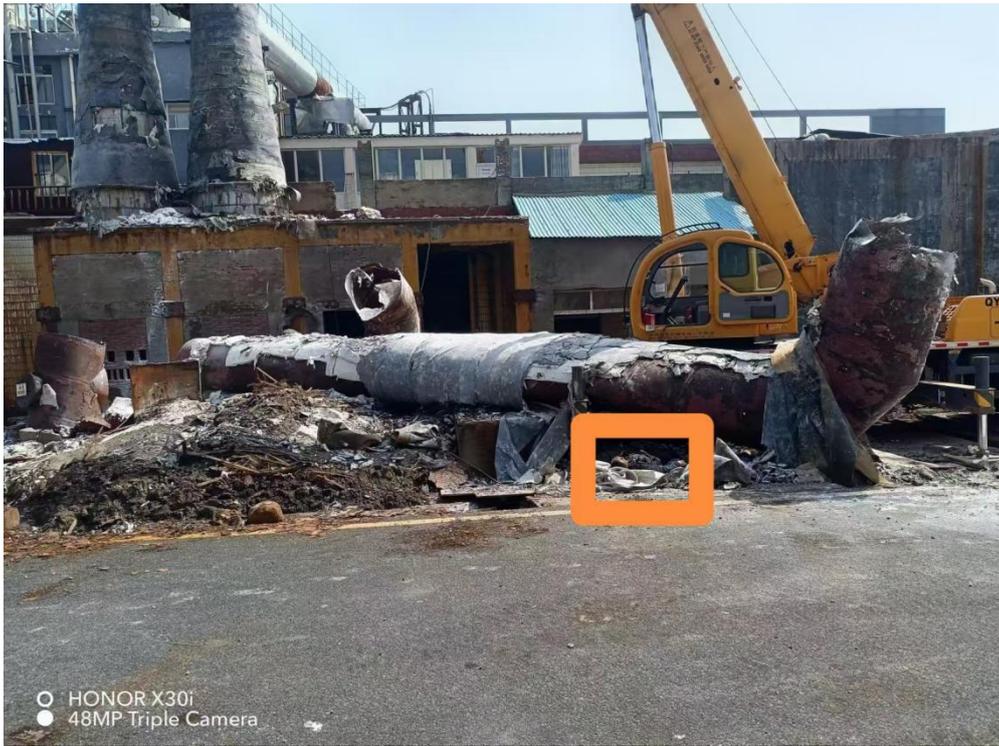
图 3 事发时死者被压位置

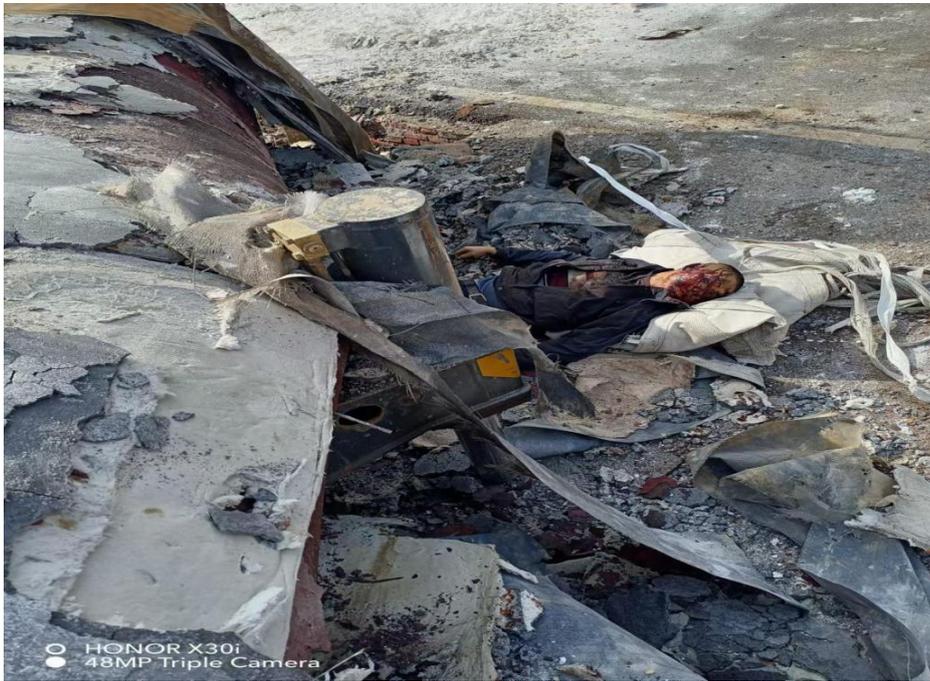
图 4 事发后死者近景照

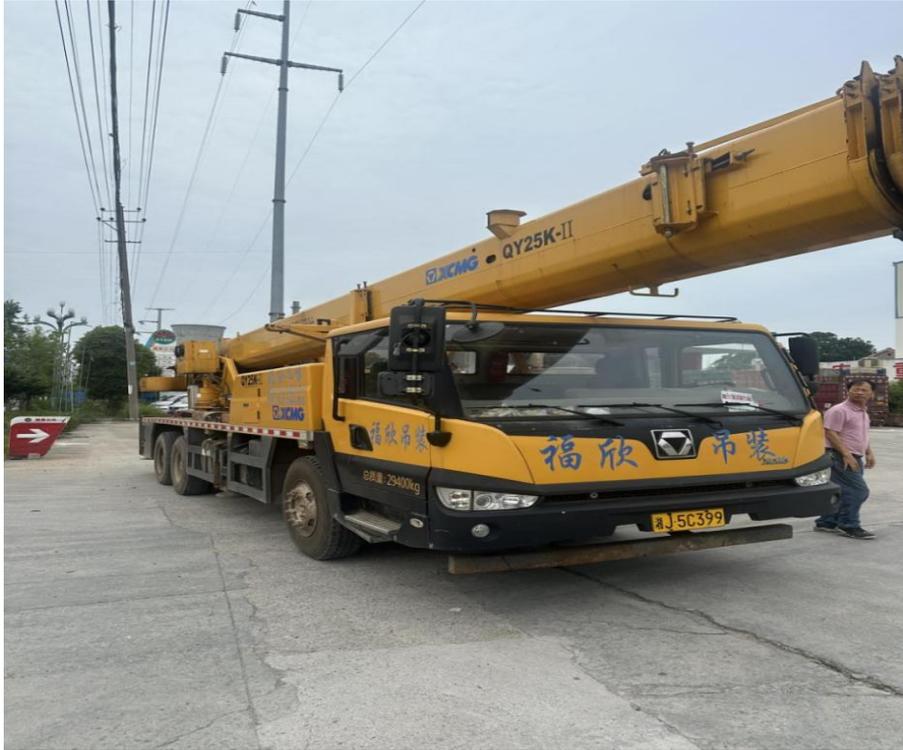
车辆类型：重型非载货专业作业车，所有人：临澧县福欣吊装有限公司，设备类别：起重车辆，车牌号：湘J5C399，车辆识别代号：LXGPA298KA002380，整车型号：XZJ5295JQZ25K，发动机型号：SC9DF300.1Q5，最大额定总起重量×工作幅度：25000千克×3米，外廓尺寸（长×宽×高）毫米：12670×2500×3380，制造年月：2019年4月，制造单位：徐州工程机械集团有限公司，注册日期：2019年6月13日。

图5 事发吊车

1. 违规实施吊装作业。福欣公司吊车司机陈**未取得操作起重机械作业资质，违反了《起重机械安全规程》司机应具有操作起重机械的资质的要求。
