常德临澧湖南省文程烟花爆竹有限公司  
“10·14”一般燃爆事故调查报告

常德市政府事故调查组

2024年12月

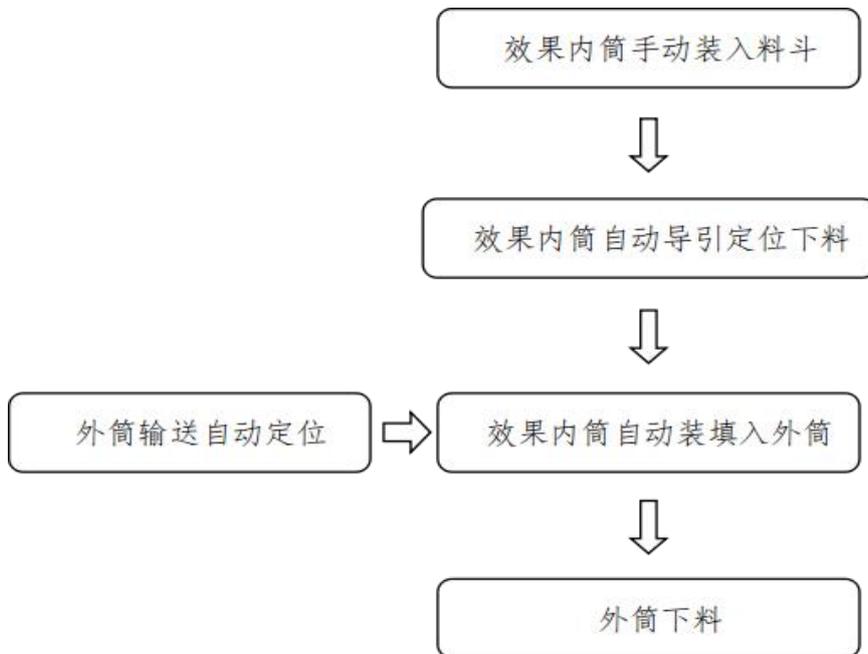
图2 组合烟花自动装填效果内筒工艺流程图

根据专家组所出具《组合烟花（发射筒内径 $\leq 20\text{mm}$ ）自动装填效果内筒成套设备现场勘验报告》可知，事发工房所使用的内筒填充设备在使用时经常出现卡模现象，设备运行过程中，由于故障频出，推筒钎杆经常顶破内筒而导致烟火药散落在机架上，造成机器上裸药较多。加上设备多处构件为非防爆设计，增加了起火爆炸风险。

1. 填装设备存在设计缺陷，含药积尘未及时清理，内筒烟火药摩擦感度超标。组合烟花自动装填效果内筒成套设备使用时，容易使含烟火药的灰尘扬起，飘落在机器的机架上和裸露的传动部位，加上填装设备构件多处为非防爆设计，作业人员未及时清理机器上积尘，同时内筒烟火药配比不合理，摩擦感度达到 86%，内筒填装过程中，机械摩擦产生火花，引燃机器上的含烟火药积尘，并引燃笛音剂和内筒引线，内筒爆炸后，将邻近内筒的烟火药炸出，被炸出的烟火药燃爆并引燃更多的内筒，内筒炸出的烟火药和大量内筒殉爆形成爆炸。
